## 積丹町通学路交通安全プログラム 対策一覧表

### ●美国小学校・美国中学校の対策箇所

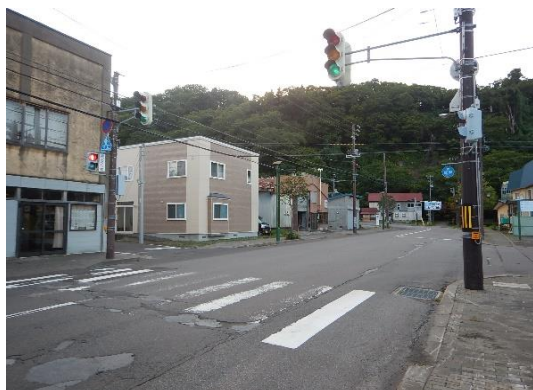
① 路線名	国道229号×町道船澗4番線 美国町字船澗62番地地先
箇所・区間	美国駐在所前交差点
① 通学路の状況・危険内容	婦美町方面からの通行車両の速度が速い。 交差点手前がカーブとなっているため、見通しが悪い。
対策内容	押しボタン式信号機【設置済】(公安委員会) 街頭啓発や児童生徒への注意喚起【実施・継続中】(警察・学校・町・教育委員会) 婦美方面からの下り坂に車両速度の減速を促す看板を設置【実施・継続中】(町) 警ら活動による速度抑制や定期的なパトロール【実施・継続中】(警察)

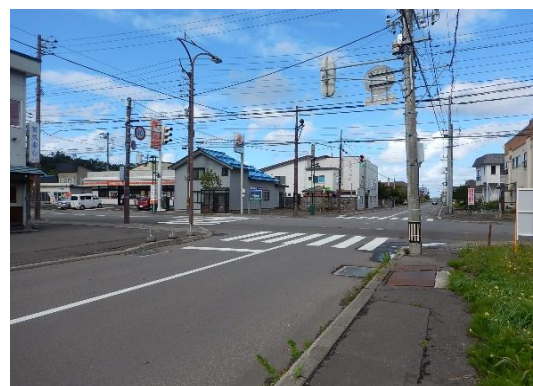
② 路線名	国道229号×道道568号(船澗美国港線) 美国町字船澗87番地地先
箇所・区間	セイコーマート前交差点
② 通学路の状況・危険内容	車両の往来が多い。セイコーマート美国店駐車場出入口が付近にあり、車両の出入りが多く、児童生徒が死角に入りやすい。
対策内容	街頭啓発や児童生徒への注意喚起【実施・継続中】(警察・学校・町・教育委員会) 定期的なパトロール【実施・継続中】(警察)

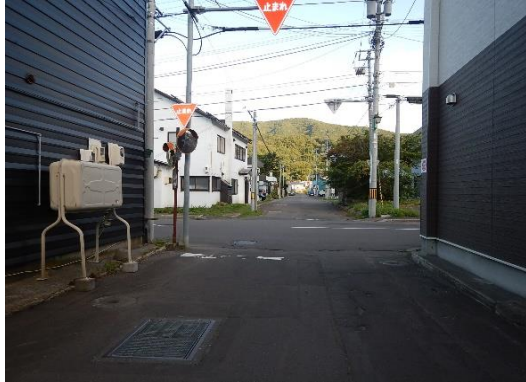
路線名	道道568号（船澗美国港線）×町道船澗裏通線 美国町字船澗168番地地先
箇所・区間	旧新おたる農協積丹支所前交差点
③ 通学路の状況・危険内容	交差点付近に建物があり、車両からの歩行者を視認しづらい。
対策内容	カーブミラー【設置済】（町） 街頭啓発や児童生徒への注意喚起【実施・継続中】（警察・学校・町・教育委員会） 定期的なパトロール【実施・継続中】（警察）

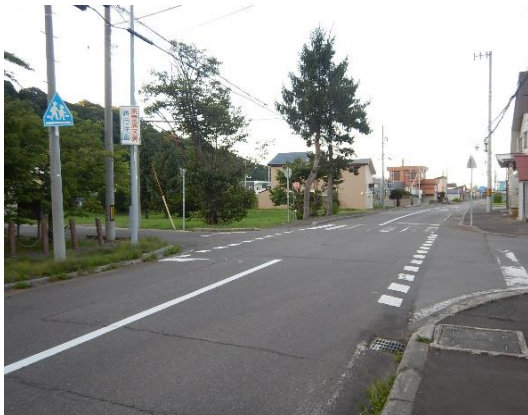
路線名	道道568号（船澗美国港線）×町道船澗12号線 美国町字大沢237番地7地先
箇所・区間	美国神社前交差点
④ 通学路の状況・危険内容	除雪により雪山が形成され、見通しが悪くなる。
対策内容	除排雪の適宜実施【実施・継続中】（道道管理者） 街頭啓発や児童生徒への注意喚起【実施・継続中】（警察・学校・町・教育委員会） 定期的なパトロール【実施・継続中】（警察）

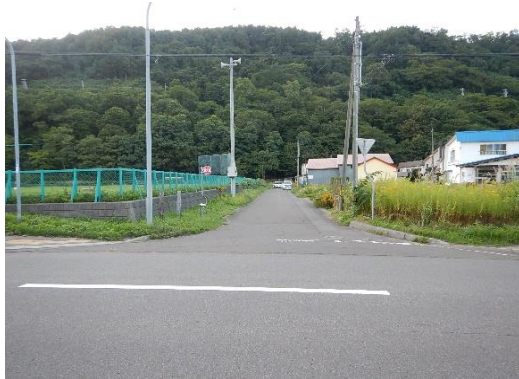
路線名	道道568号（船澗美国港線）×町道船澗12番線 美国町字船澗220番地1地先
箇所・区間	積丹町研修広場前T字路
⑤ 通学路の状況・危険内容	空地の雑草が生茂り、見通しが悪くなる。 除雪により雪山が形成され、見通しが悪くなる。
対策内容	草刈りの適宜実施【要請中】（教育委員会） 除排雪の適宜実施【実施・継続中】（道道管理者） 街頭啓発や児童生徒への注意喚起【実施・継続中】（警察・学校・町・教育委員会） 定期的なパトロール【実施・継続中】（警察）

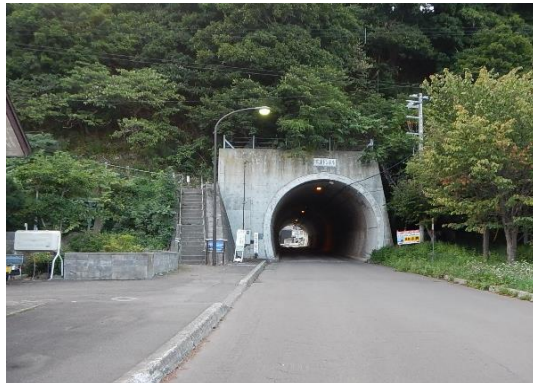
路線名	町道茶津浜通線 美国町字船澗50番地58地先
箇所・区間	茶津トンネル
⑥ 通学路の状況・危険内容	観光など夏場の交通量が多い。トンネル内が狭く、路側帯も狭小である。
対策内容	街頭啓発や児童生徒への注意喚起【実施・継続中】（警察・学校・町・教育委員会） 定期的なパトロール【実施・継続中】（警察）

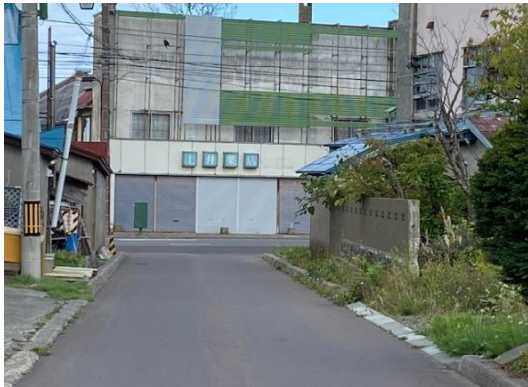
路線名	国道229号×町道栄町1号線 美国町字船澗97番地地先
箇所・区間	美国町字船澗97番地地先T字路
⑦ 通学路の状況・危険内容	付近に建物があり、車両から歩行者を視認しづらい。
対策内容	街頭啓発や児童生徒への注意喚起【実施・継続中】（警察・学校・町・教育委員会） 定期的なパトロール【実施・継続中】（警察）

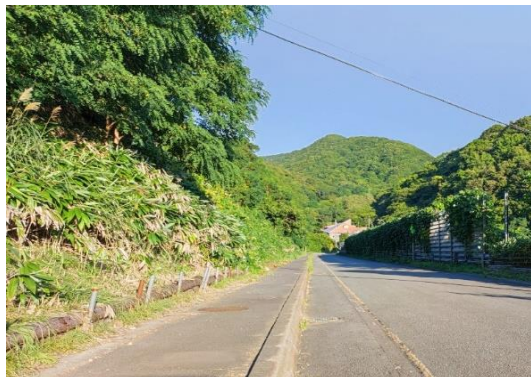
路線名	町道本陣黒松内線 日司町63番地5地先～日司町233番地1地先
箇所・区間	日司防災センターから学校へ向かう坂道
⑧ 通学路の状況・危険内容	蛇が出る。
対策内容	歩道沿いの草刈りの適宜実施【実施・継続中】（町） 街頭啓発や児童生徒への注意喚起【実施・継続中】（警察・学校・町・教育委員会） 教職員による登下校の見守り【実施・継続中】（学校） 定期的なパトロール【実施・継続中】（警察）

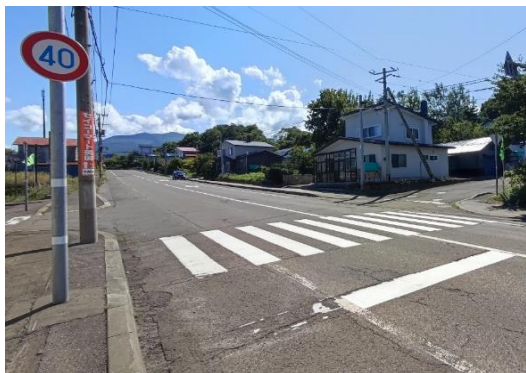
⑨ 路線名	国道229号 野塚町123番地1地先～野塚町字新道224番地1地先
箇所・区間	岬の湯しゃこたんから野塚地区ふれあい交流館前までの国道
通学路の状況・危険内容	美国方面からの通行車両速度が速い。野塚市街地入り口の起伏により、野塚地区ふれあい交流館前の横断歩道の視認がしづらい。
対策内容	街頭啓発や児童生徒への注意喚起【実施・継続中】（警察・学校・町・教育委員会） 警ら活動による速度抑制や定期的なパトロール【実施・継続中】（警察） 車両速度の減速と通学路を示す看板を設置【実施・継続中】（町） 学校案内看板等の設置【実施検討中】（教育委員会）

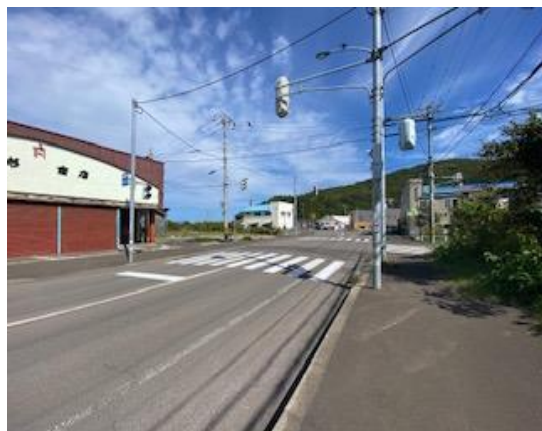
⑩ 路線名	国道229号 余別町20番地1地先
箇所・区間	町道余別大通線交差点
通学路の状況・危険内容	通行車両速度が速い。
対策内容	街頭啓発や児童生徒への注意喚起【実施・継続中】（警察・学校・町・教育委員会） 警ら活動による速度抑制や定期的なパトロール【実施・継続中】（警察） 車両速度の減速を促す看板を設置【実施・継続中】（町）

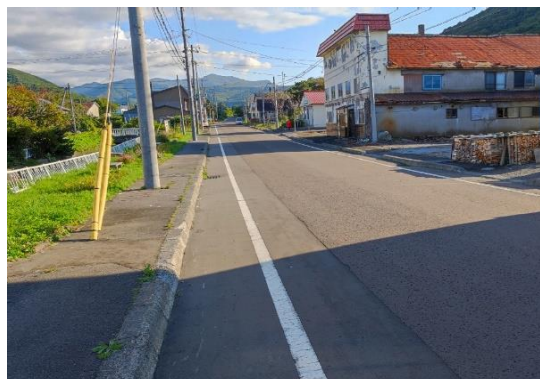
路線名	町道余別大通線 余別町20番地地先～余別町255番地1地先
箇所・区間	国道から学校までの一帯
⑪ 通学路の状況・危険内容	老朽化により歩道路面に凹凸があり、狭小である。
対策内容	街頭啓発や児童生徒への注意喚起【実施・継続中】（警察・学校・町・教育委員会） 定期的なパトロール【実施・継続中】（警察）

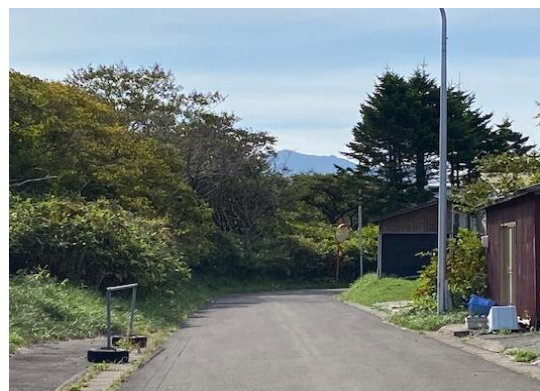
路線名	町道余別環状1号線 余別町629番地3地先
箇所・区間	町道余別環状通線の一部
⑫ 通学路の状況・危険内容	道路形状（カーブ）により、車両から歩行者を視認しづらい。 蛇が出る。
対策内容	通学路の看板設置【実施・継続中】（町） カーブミラーの設置【設置済】（町） 草刈りの適宜実施【実施・継続中】（町） 街頭啓発や児童生徒への注意喚起【実施・継続中】（警察・学校・町・教育委員会） 定期的なパトロール【実施・継続中】（警察）
