神威岬自然公園遊歩道 通行再開

困難を極めた 復旧対策の足跡

神威岬自然公園遊歩道

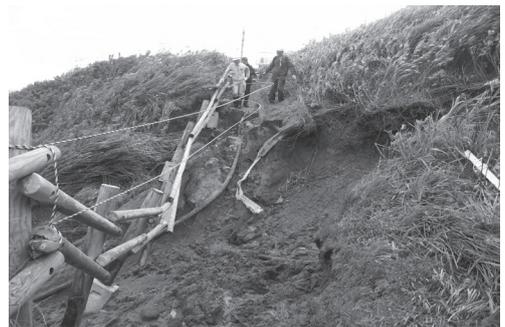
崩落箇所復旧前後の様子

復旧前

平成23年8月下旬から9月上旬にかけての局地的豪雨により、灯台の手前約150m地点で幅1.5m、長さ20mに渡って土砂崩れが発生、通行止めとなった。

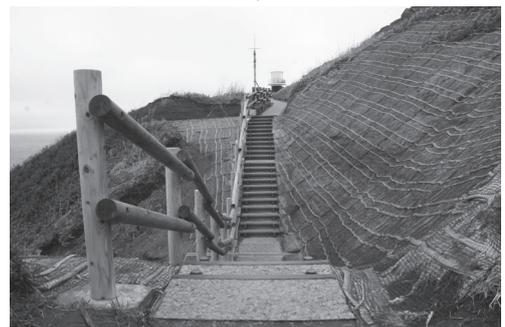
復旧後

崩落箇所については、長さ17

mにわたって丸太とウッドチップで階段を取り付け、法面には植栽マットを敷き、周辺に自生する植物の種が風で飛ばされて来た際にその場で育つよう配慮がなされています。

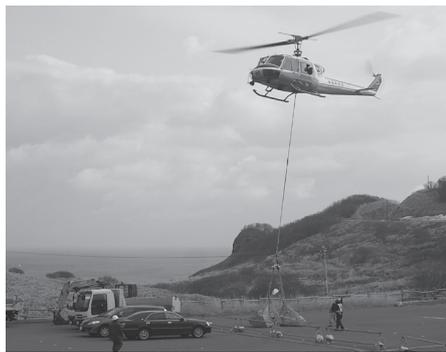
強風や厳冬期には作業を中止せざるを得ない等の気象条件、重機が最小限しか使用できないことや資材等をヘリコプターを使用して搬送しなくてはならないなどの地形的な条件により、作業は非常に難行しました。特にヘリコプターの使用の可否については天候に非常に左右され

ヘリコプターによる資材搬送

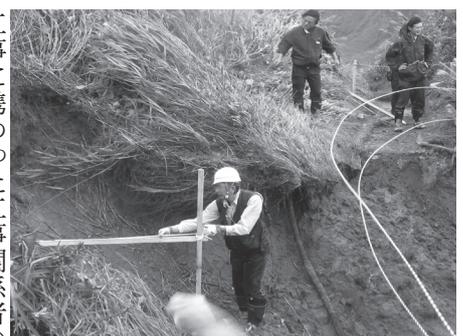
崩落後の現地調査
